REPORT

OBNOVA PRAVÉHO BŘEHU A POVODŇOVÉ HRÁZE VELTRUSY

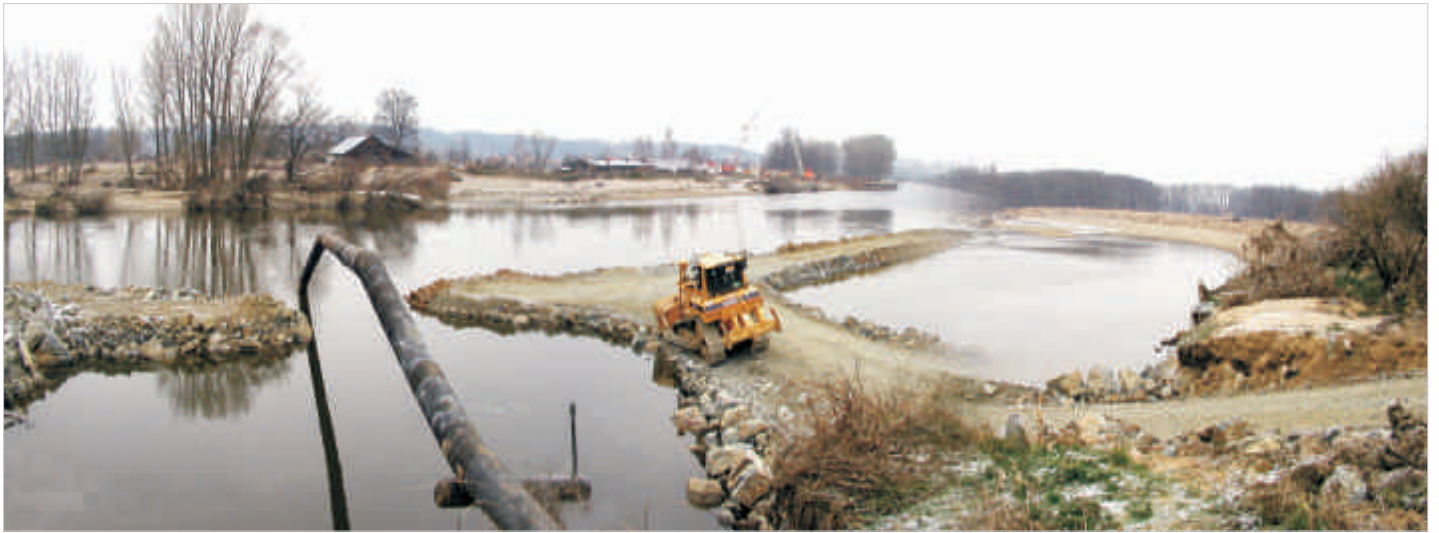
Zahájení prací na obnově povodní zničené hráze

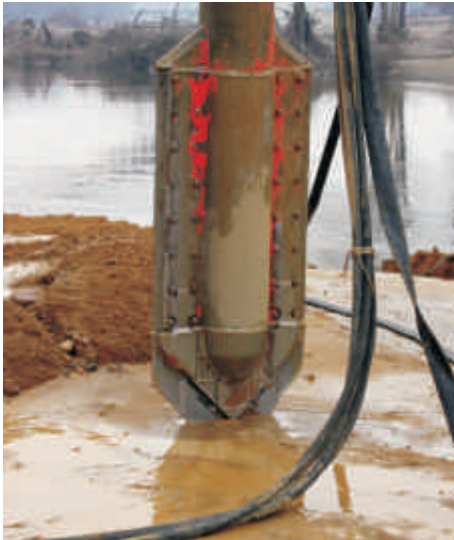
Hlava vibrační jehly

zhutněno speciální metodou – vibroflotací. Tato metoda používá systém vibrační „jehly“. Jehla je v pravidelné rozteči vplavována do násypu a při vytahování vibrováním hutní násyp.

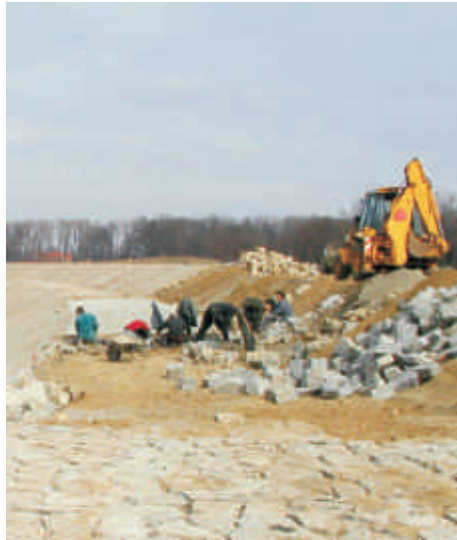
Práce s lomovým kamenem

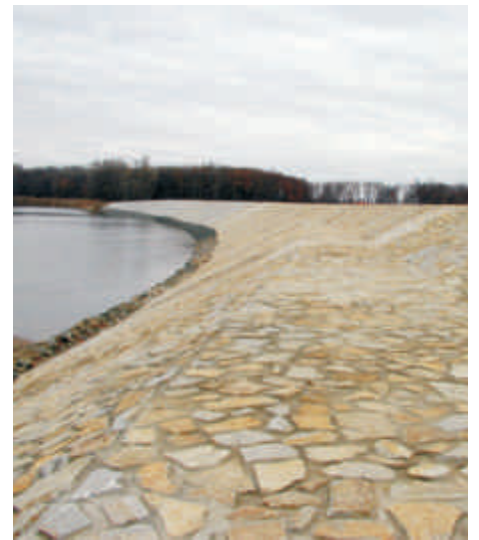
Návodní líc opevněný lomovým kamenem

Návodní líc a koruna jsou opevněny kamennou dlažbou, vzdušný líc kamenným pohozelem, nebo za vyšších průtoků (Q_{20}) dojde k přelití hráze.

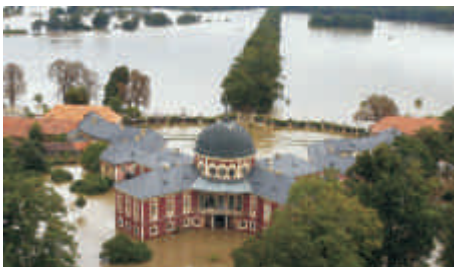
V důsledku srpnové povodně roku 2002 došlo ke značnému poškození pravého břehu Vltavy a to i v oblasti obory Veltruského zámku.

Povodeň zničila úsek hráze v délce 450 m, odhalila plynovodní shybku a vytvořila rozsáhlou nátrž do hloubky konkávního břehu.

Povodeň 2002, Zámek Veltrusy

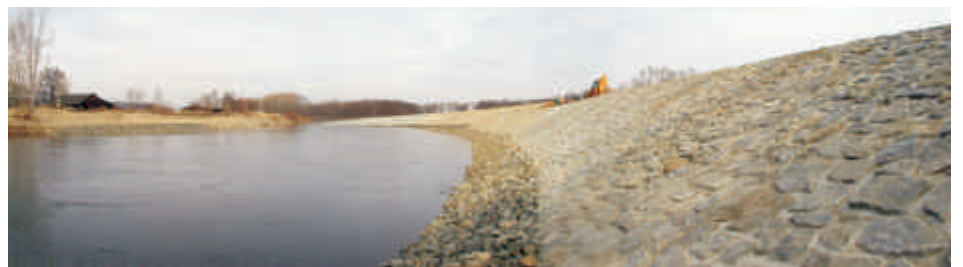
450 m dlouhé těleso hráze

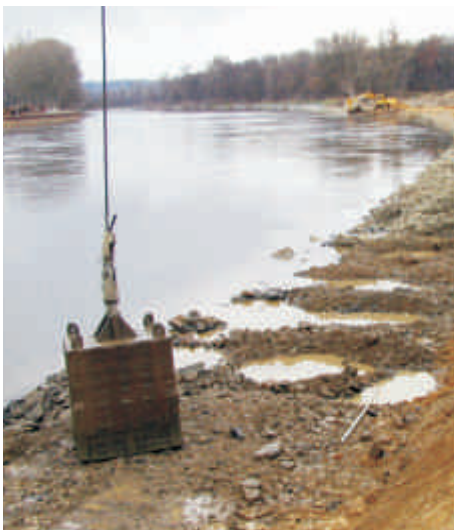
Dynamické zhuťování

Rekonstrukce hráze byla zahájena již na podzim roku 2002 zřízením příjezdové komunikace podél toku a násypem koncentrační kamenné hrázky do řečiště. Hrázka byla vytvořena z lomového kamene a následně zhutněna technologií dynamické konsolidace.

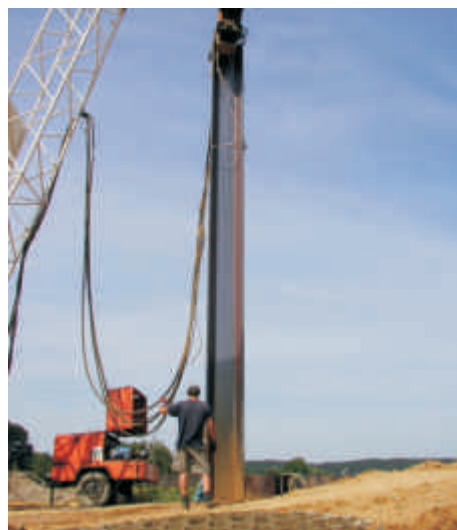
Středová těsnící clona ze štětovnic

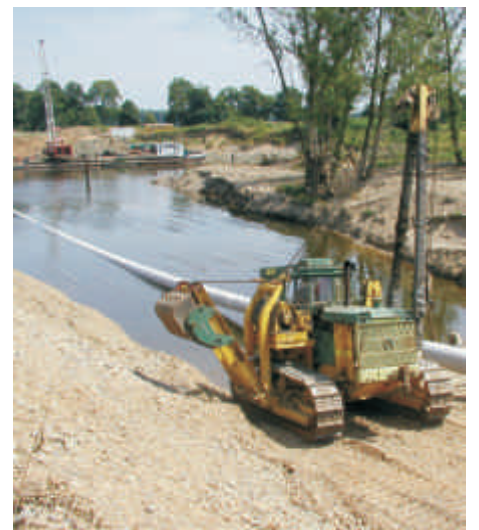
Průchod plynovodu hrází a korytem Vltavy
